Informe de auditoría  
**CONSORCIO DE AGUAS BILBAO BIZKAIA**  
**CABB**

de la seguridad de los equipos de trabajo  
ANEXO 6.94 ELECTROFILTRO HORNO 2  
92637451

## 6.94 Ficha de equipo de trabajo: Electrofiltro Horno 2

SITUACIÓN: C/ Maestro Jose, 48910 Sestao, Bizkaia, España  
IDENTIFICACIÓN: ELECTROFILTRO HORNO 2

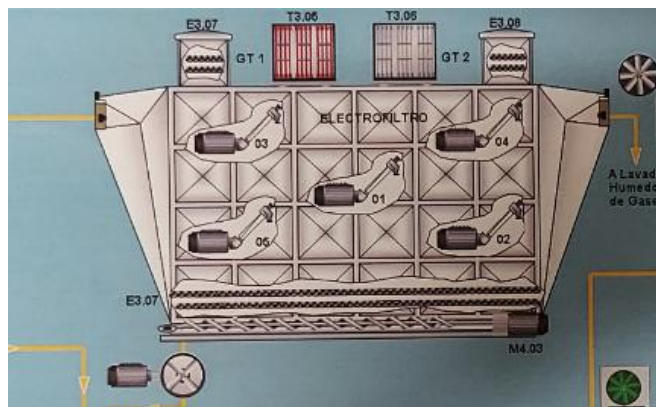
OBSERVACIONES: Ver anexo observaciones y observaciones generales

El equipo de trabajo se encuentra fuera de servicio por mantenimiento en el momento de la visita
