Informe de auditoría  
**CONSORCIO DE AGUAS BILBAO BIZKAIA**  
**CABB**

de la seguridad de los equipos de trabajo  
ANEXO 6.100 POLIPASTO 250 kg EN FILTRO  
DE MANGAS DE HORNO 2  
92637451

### 6.100 Ficha de equipo de trabajo: Polipasto 250 kg en Filtro de Mangas de Horno 2

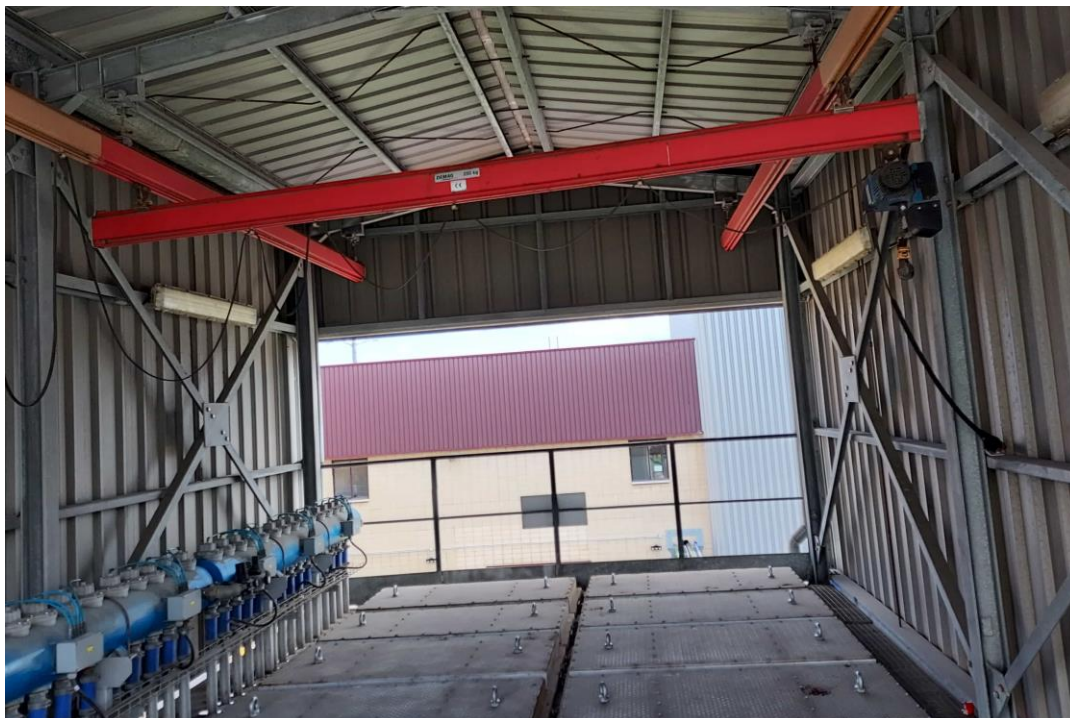
POLIPASTO DEMAG 250 kg EN FILTRO DE MANGAS DE HORNO 2

- Polipasto DEMAG 250 kg en Filtro de Mangas de Horno 2: Código PRISMA desconocido en el momento de la redacción del informe
