**OBRA DE REHABILITACIÓN DE LAS TUBERÍAS DE VACIADO DE LOS DECANTADORES DE PRIMERA FASE EN LA ETAP VENTA ALTA (ARRIGORRIAGA)**

**Documento 2      Pliego de Prescripciones Técnicas Particulares**

**ANEJO I            PLANOS**

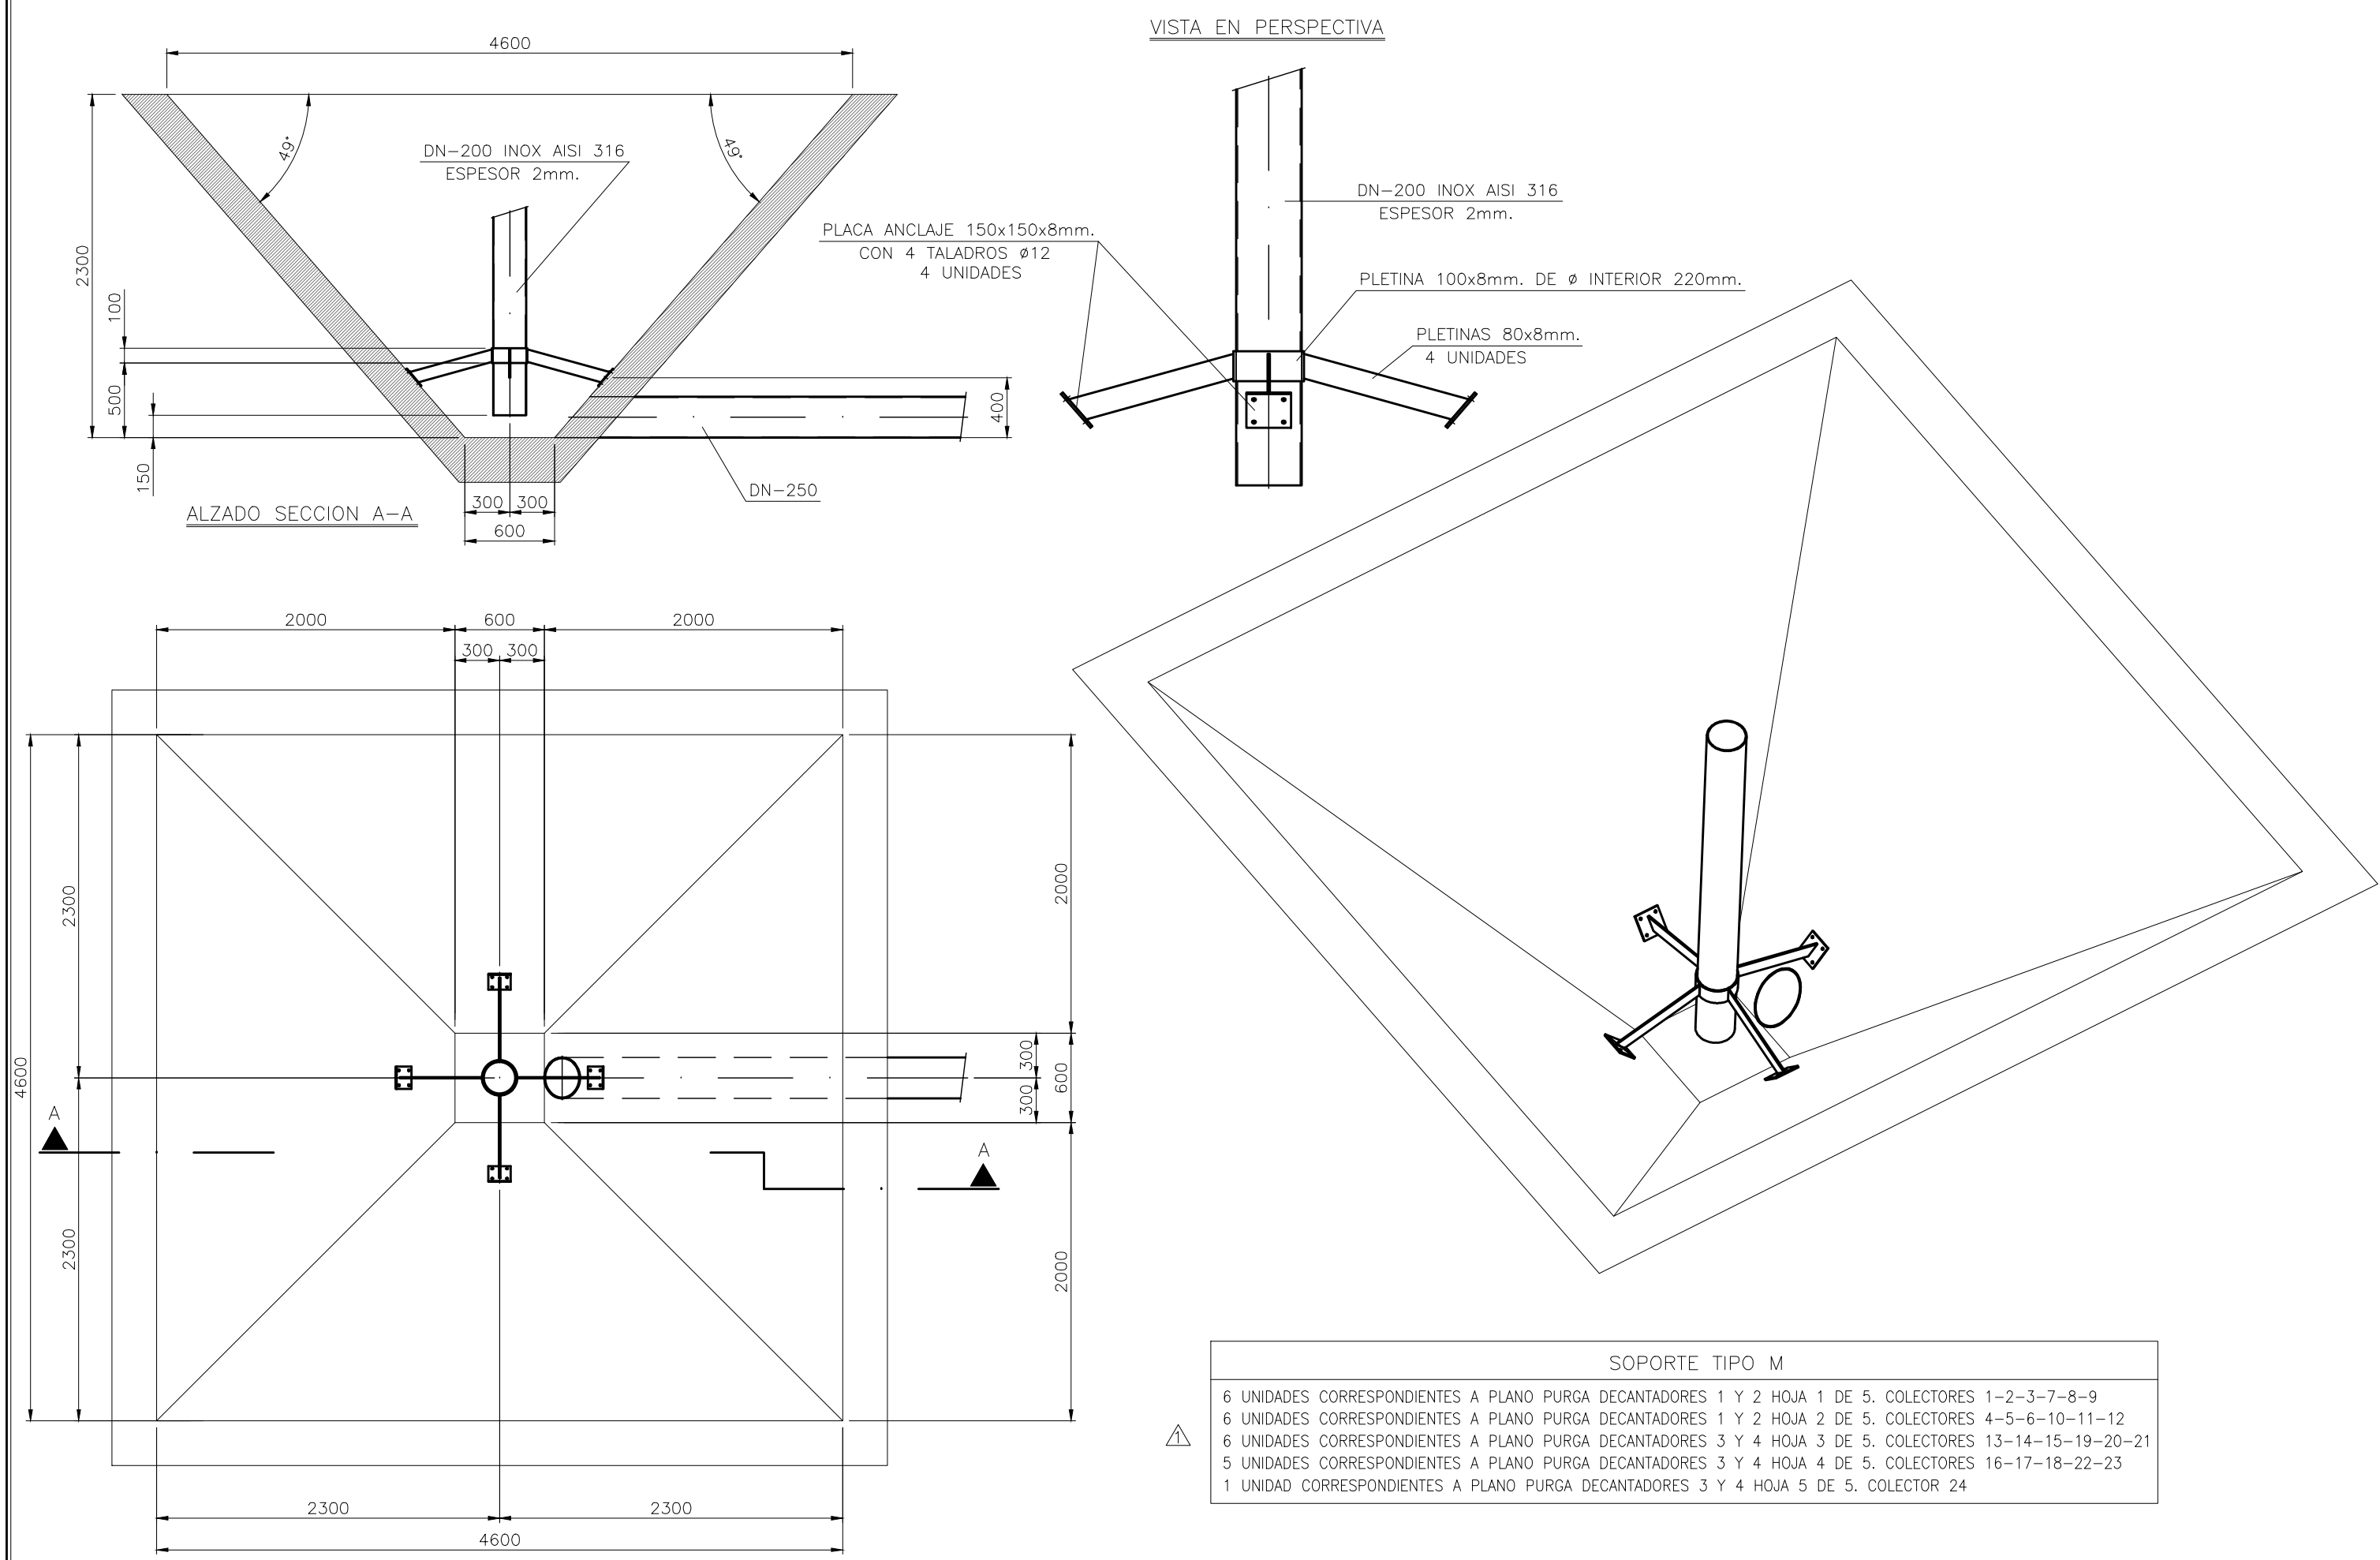
SOPORTE TIPO M

- 6 UNIDADES CORRESPONDIENTES A PLANO PURGA DECANTADORES 1 Y 2 HOJA 1 DE 5. COLECTORES 1-2-3-7-8-9
- 6 UNIDADES CORRESPONDIENTES A PLANO PURGA DECANTADORES 1 Y 2 HOJA 2 DE 5. COLECTORES 4-5-6-10-11-12
- 6 UNIDADES CORRESPONDIENTES A PLANO PURGA DECANTADORES 3 Y 4 HOJA 3 DE 5. COLECTORES 13-14-15-19-20-21
- 5 UNIDADES CORRESPONDIENTES A PLANO PURGA DECANTADORES 3 Y 4 HOJA 4 DE 5. COLECTORES 16-17-18-22-23
- 1 UNIDAD CORRESPONDIENTES A PLANO PURGA DECANTADORES 3 Y 4 HOJA 5 DE 5. COLECTOR 24

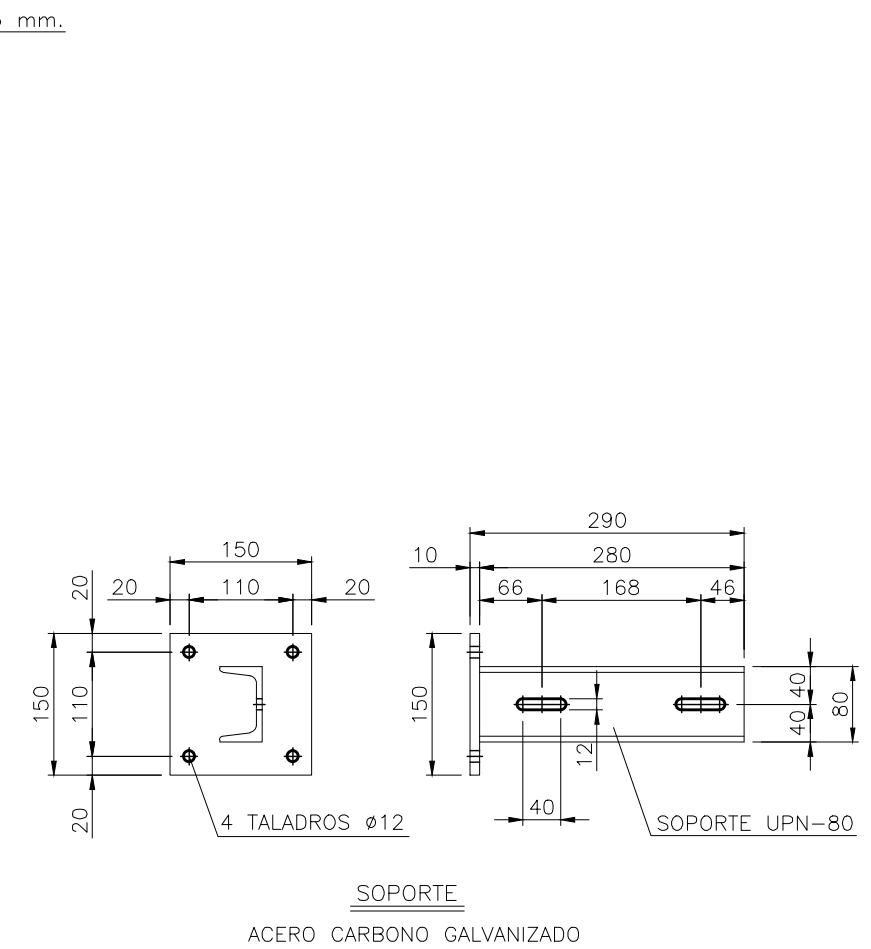
TORNILLERIA EN INOX A-4  
JUNTAS DE ESTANQUEIDAD EN EPDM  
TACOS DE ANCLAJE EN INOX A-4

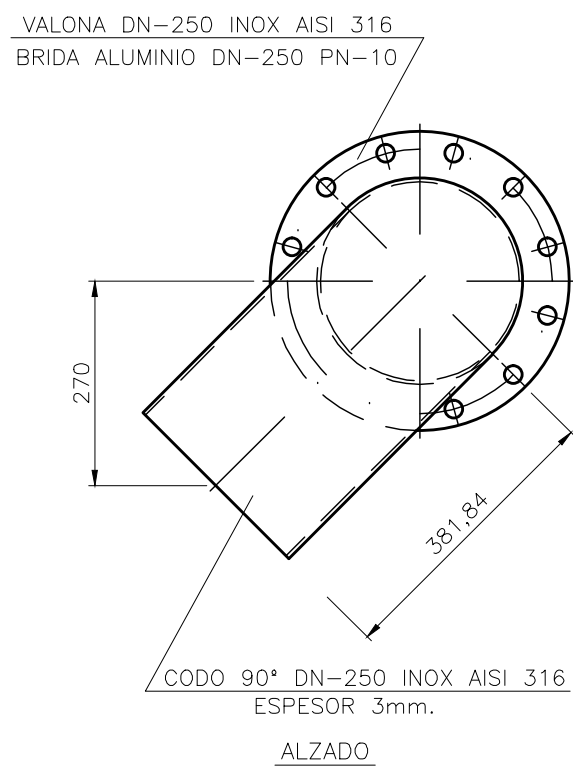
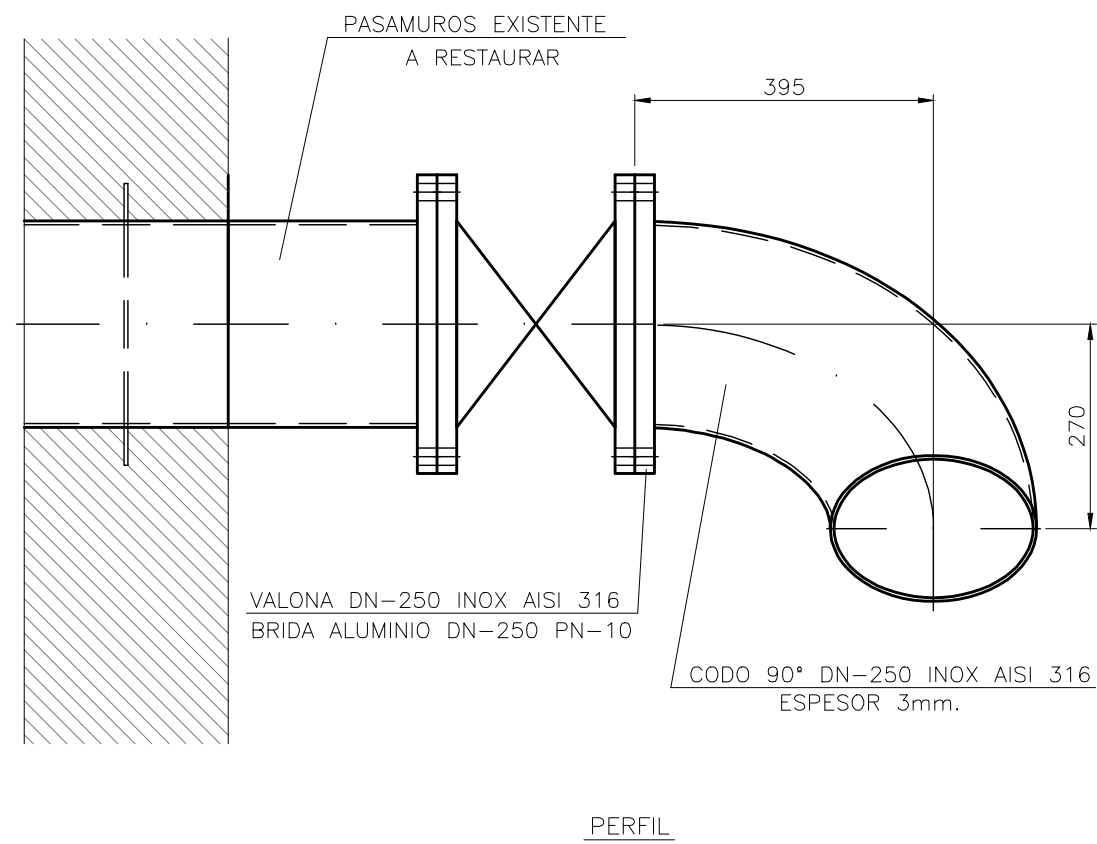
RESTAURACION DE PASAMUROS

TORNILLERIA EN INOX A-4  
JUNTAS DE ESTANQUEIDAD EN EPDM

- 1 - CEPILLADO MANUAL
- 2 - MANO DE IMPRIMACION EPOXI RAL 7001
- 3 - MANO DE ACABADO POLIURETANO RAL 9007 PARA TUBERIAS  
MANO DE ACABADO POLIURETANO RAL 9003 PARA BRIDAS
