Informe de auditoría  
**CONSORCIO DE AGUAS BILBAO BIZKAIA**  
**CABB**

de la seguridad de los equipos de trabajo  
ANEXO 6.74 PANOPLIA  
92637451

## 6.74 Ficha de equipo de trabajo: Panoplia

SITUACIÓN: C/ Maestro Jose, 48910 Sestao, Bizkaia, España  
 IDENTIFICACIÓN: PANOPLIA

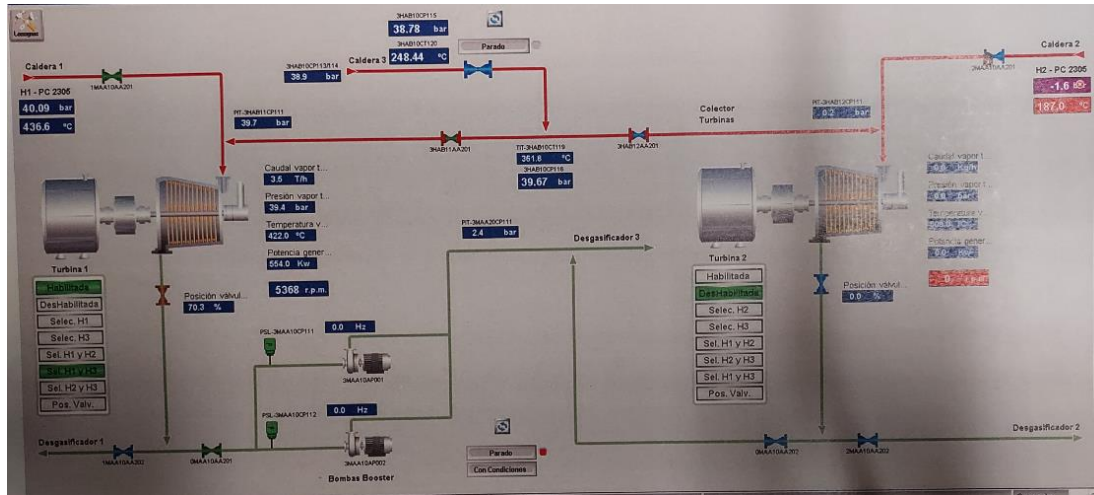
El equipo de trabajo está formado por los elementos listados a continuación:

- 2 Bombas Booster: **Códigos PRISMA desconocidos en el momento de la redacción del informe**
- Valvulería: **Códigos PRISMA desconocidos en el momento de la redacción del informe**

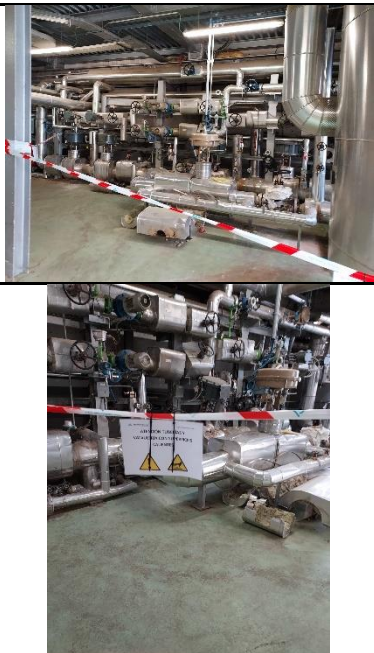
### 6.74.1. Riesgo de contacto térmico en partes del equipo de trabajo sometidas a altas temperaturas

| No conformidad | Medida propuesta | Valoración del riesgo |
|---|---|---|
| <p>La instalación está sometida a temperaturas superiores a 300 °C. En el momento de la visita el aislamiento térmico en algunos elementos se encuentra retirado. Durante la visita se observa una cinta de balizado de la que se ha colgado la señalización de peligro de contacto térmico con superficies calientes</p> | <p>Colocar resguardo distanciador de material no conductor de calor para minimizar el riesgo de contacto térmico.<br/>Señalizar el riesgo de contacto térmico sobre el resguardo fijo distanciador<br/>En válvulas de apertura manual, señalar el uso obligatorio de útil para apertura<br/>Reponer el material aislante térmico en los elementos que disponían de éste</p> | <p>B2</p> <p><b>RIESGO ALTO</b></p> |

| Prioridad | Nº defecto | Descripción | Nivel | Valor del riesgo |
|---|---|---|---|---|
| 1 | 6.74.1 | Riesgo de contacto térmico en partes del equipo de trabajo sometidas a altas temperaturas y por líquidos a altas temperaturas | B2 | Alto |

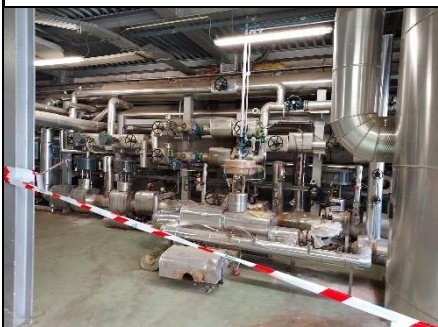
### 6.74.2. Riesgo de atrapamiento en las válvulas neumáticas

| No conformidad | Medida propuesta | Valoración del riesgo |
|---|---|---|
| <p>Existe riesgo de atrapamiento en las válvulas de accionamiento neumático.</p> | <p>Colocar resguardo fijo que impida el acceso a la zona peligrosa de las válvulas de accionamiento neumático</p> | <p>C3</p> <p><b>RIESGO MEDIO</b></p> |

| Prioridad | Nº defecto | Descripción | Nivel | Valor del riesgo |
|---|---|---|---|---|
| 2 | 6.74.2 | Riesgo de atrapamiento en las válvulas neumáticas | C3 | Medio |
